一杯澜驿站项目
海域使用论证报告表
(公示稿)

海域海岛环境科技研究院(天津)有限公司

一杯澜驿站项目海域使用论证报告表

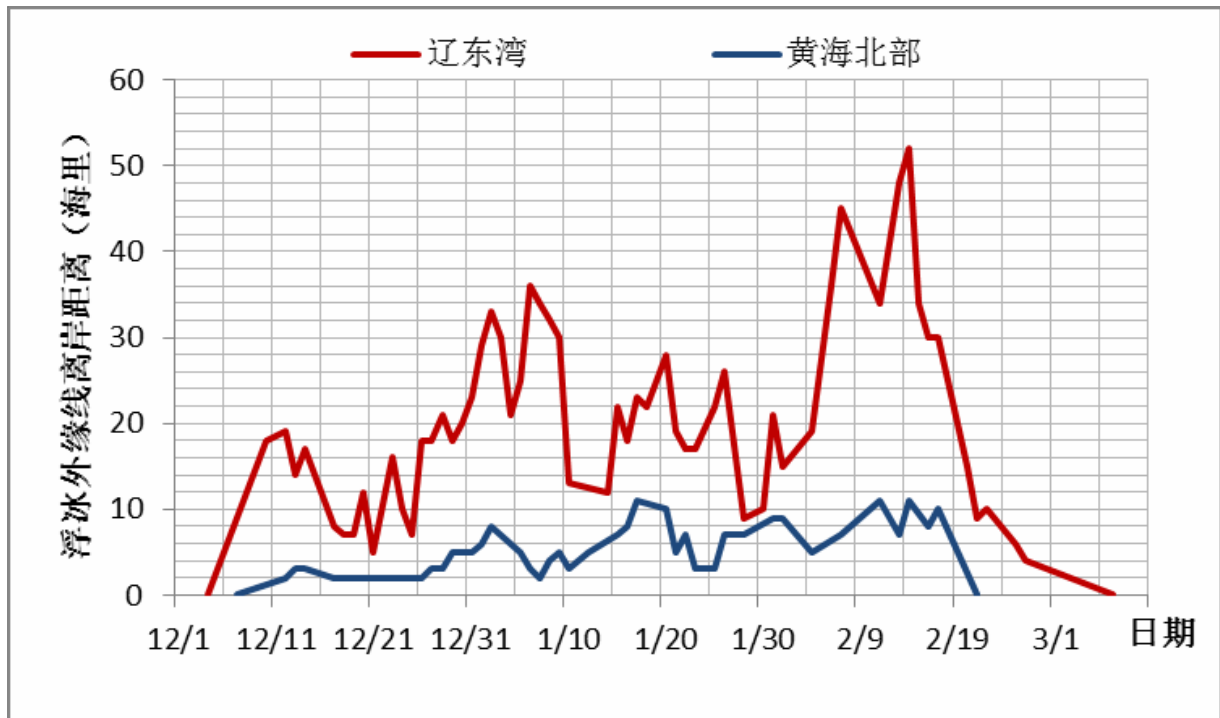
图 2.1-9 2018/2019 年冬季辽东湾和黄海北部浮冰外缘线逐日变化图

2) 海冰范围和厚度值偏小：北海区各结冰海域的浮冰外缘线离岸距离、海冰分布面积和海冰厚度等冰情要素值均较常年偏小。海冰最大分布面积15519平方千米，出现在2019年2月13日。

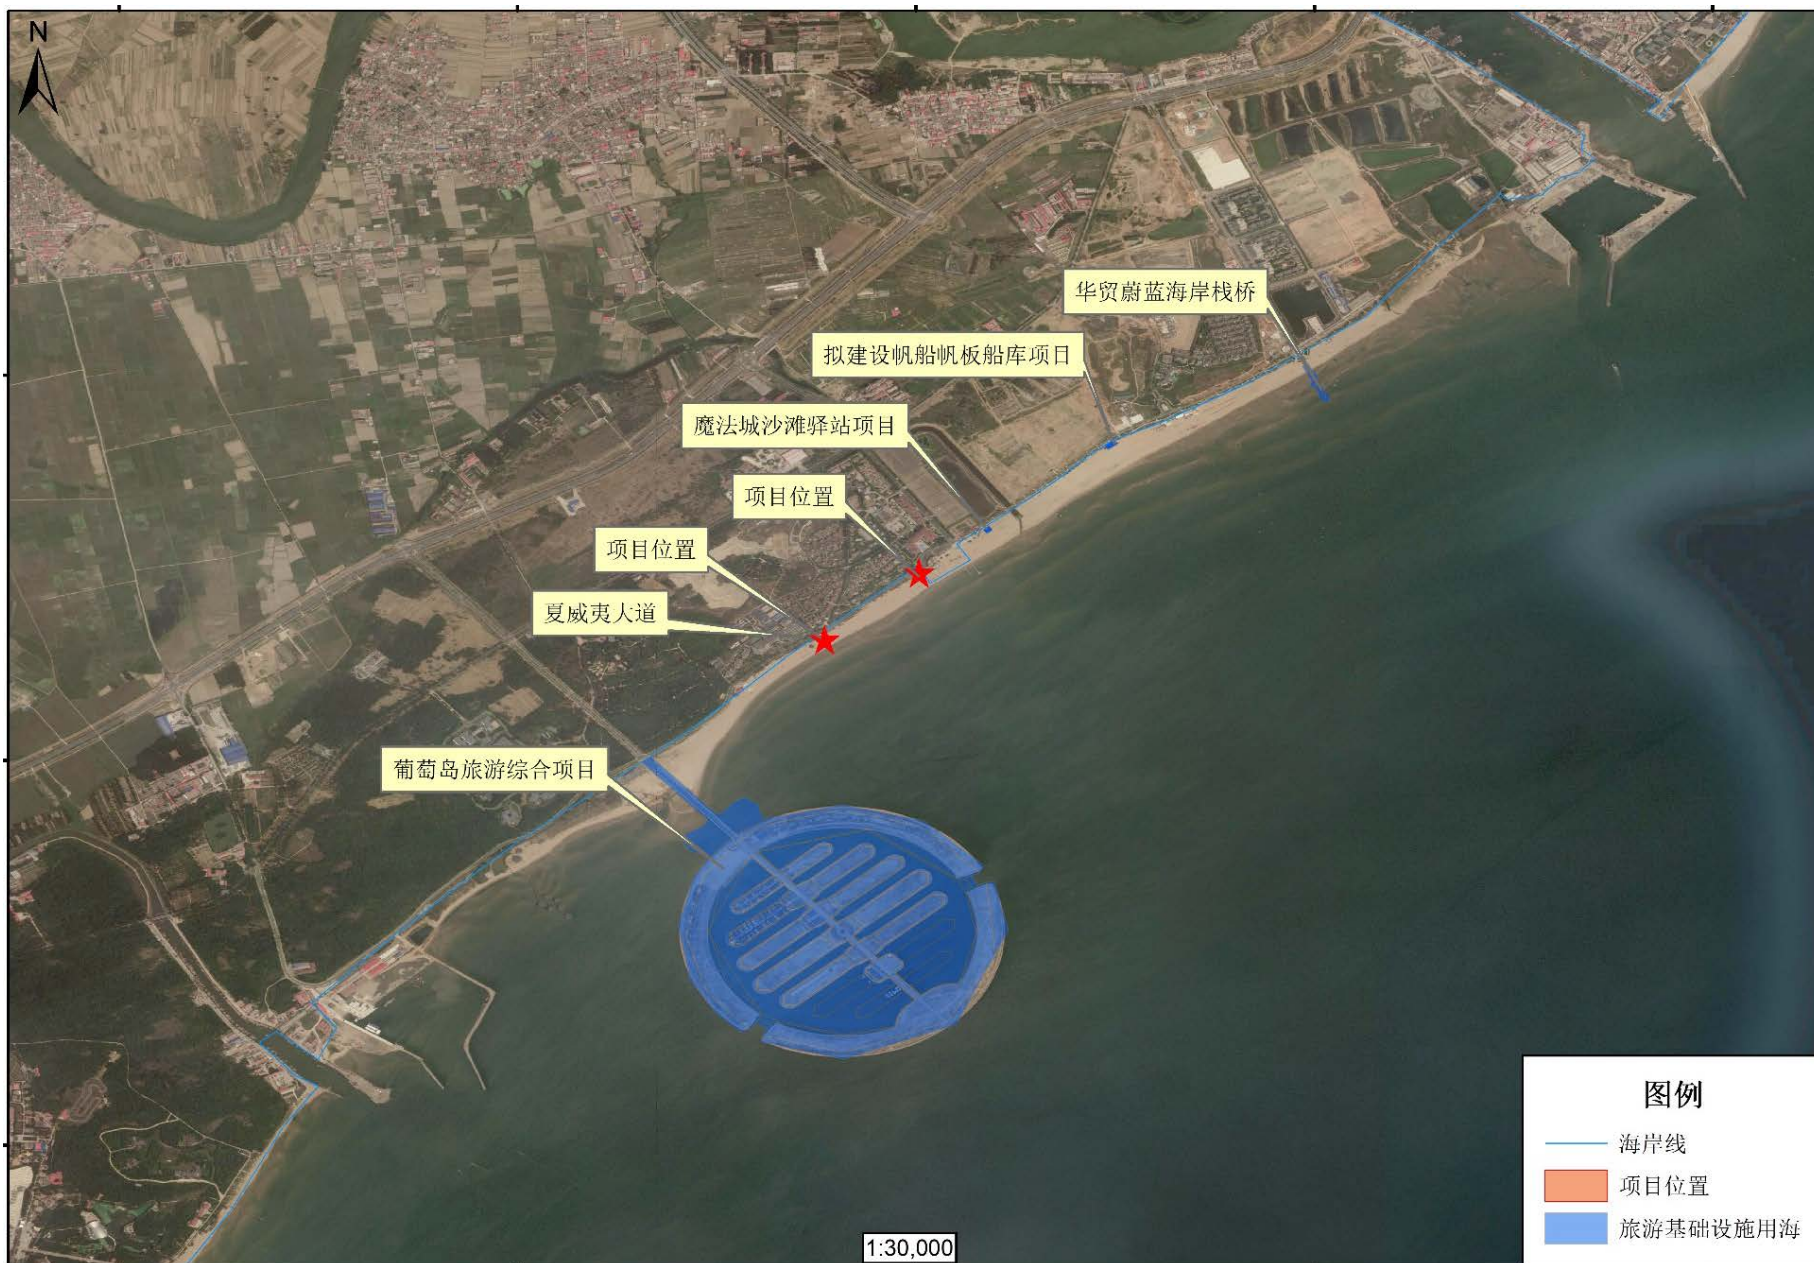
附图 12：周边开发利用现状图

项目周边海域开发利用现状用海类型为旅游基础设施、浴场和游乐场用海。北侧 23 米处为夏威夷大道；东北侧为魔法城沙滩驿站项目、拟建帆船帆板船库项目、华贸蔚蓝海岸栈桥项目，与项目最近距离分别为 290m、876m、1.64km 左右；项目南侧 760m 为葡萄岛旅游综合项目；。周边开发利用现状图见附图 12。

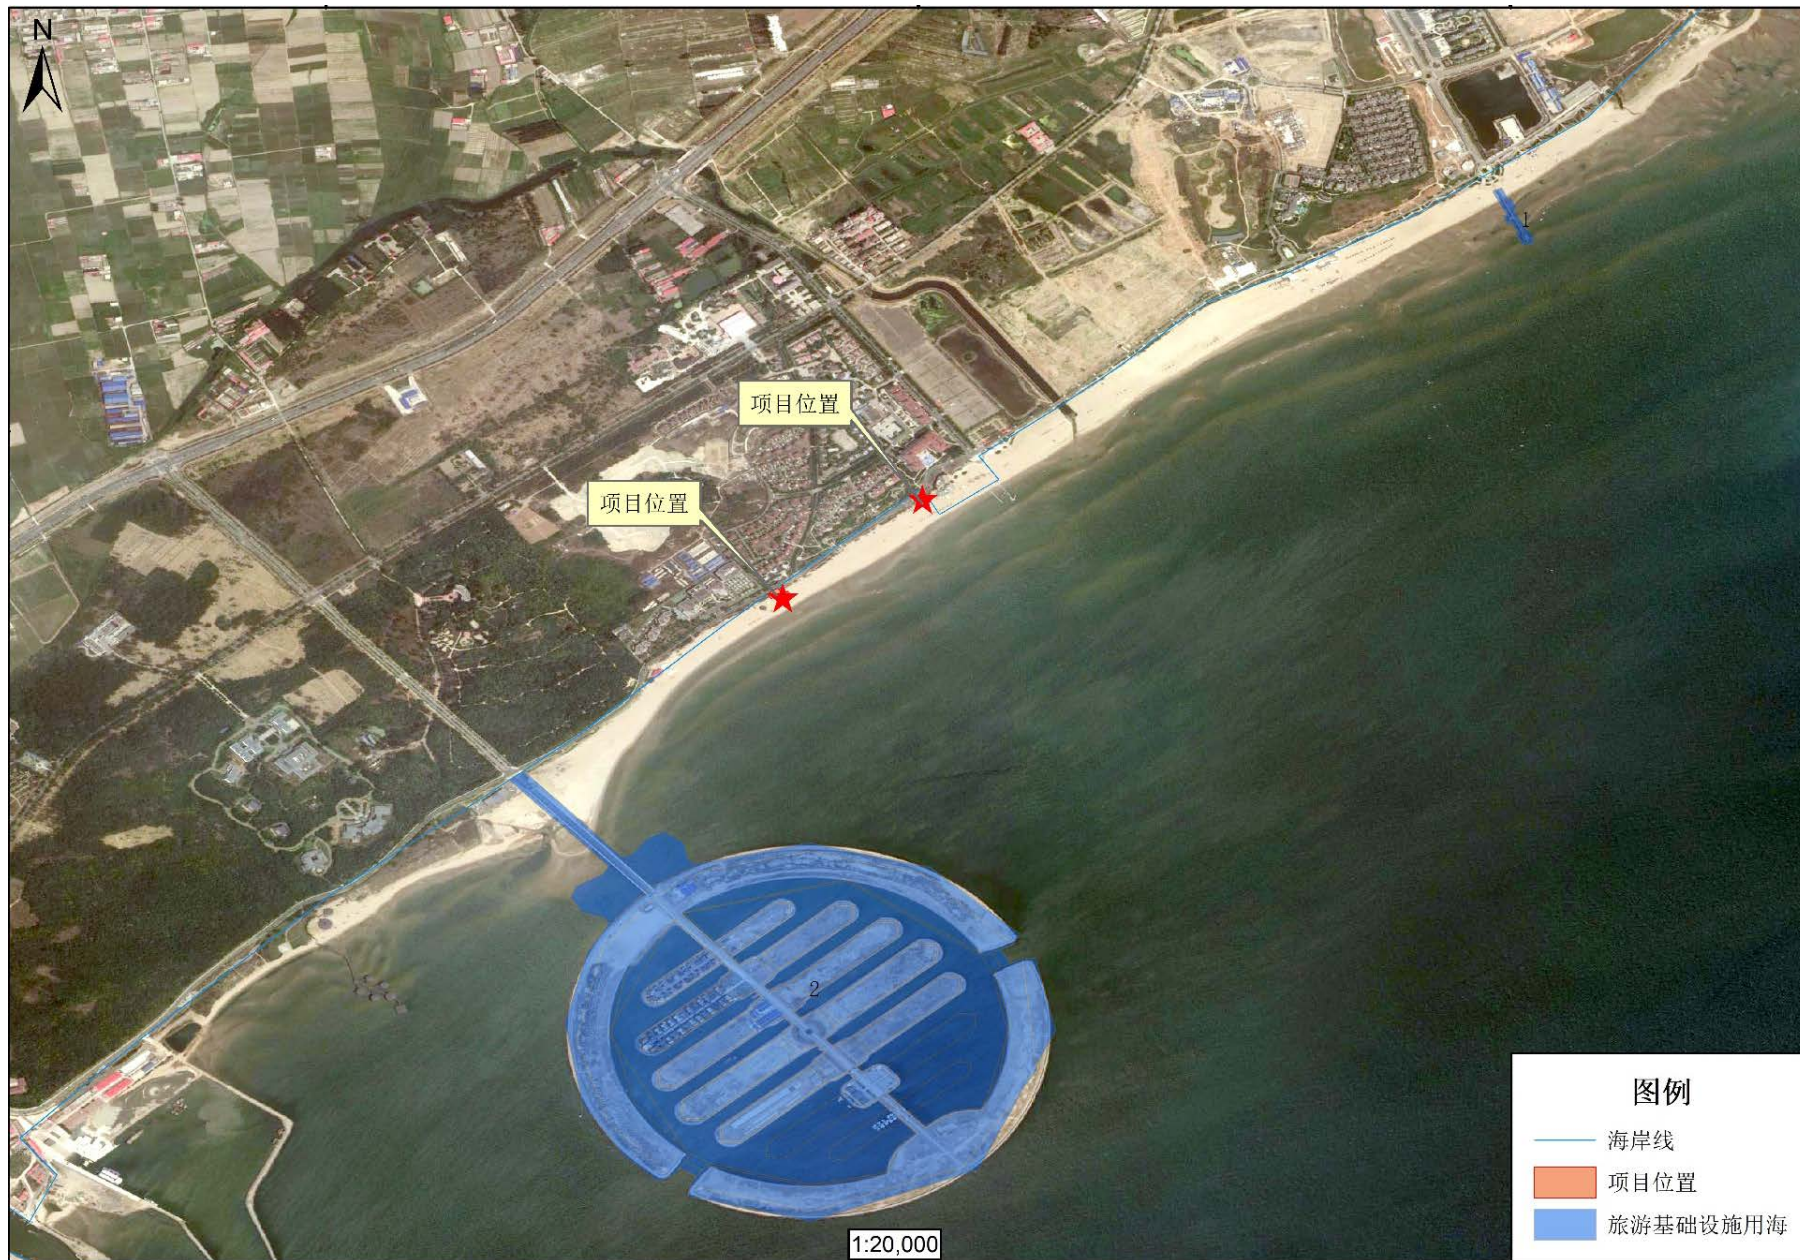
附图 13：项目周边权属现状

项目周边不涉及敏感目标，周边用海类型为旅游基础设施用海，具体权属现状如下表所示，周边权属现状见附图 13。
